# 镀铬枪管的基体初始烧蚀行为

**摘 要:** 为分析某型号机枪枪管的延寿机理, 对 4 种不同工艺制备的镀铬枪管进行了寿命射击实验。通过解剖失效枪管, 发现镀层下基体的初始烧蚀行为存在界面烧蚀、次界面烧蚀和穿透性烧蚀 3 种典型方式, 枪管寿命相应由低到高。

## ON THE ORIGIN OF SUBSTRATE EROSION IN CHROMIUM PLATED GUN BARREL

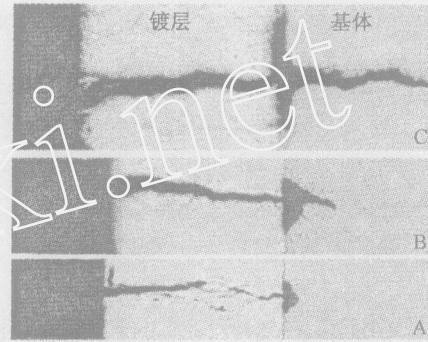
图 2 枪管 JD-WJG 的烧蚀形貌  
Fig. 2 The appearance of substrate erosion in tube JD-WJG

图 2 为寿命不合格枪管 JD-WJG 的烧蚀形貌。就基体烧蚀形状而言, A 区和 B 区有很大相近之

处。这种烧蚀形状前人称为倒三角(inverted triangle)或口袋形(pocket)<sup>[1,3,5]</sup>,但B区比A区严重,三角形更大且三角形尖端有加剧烧蚀现象。C区烧蚀更严重,三角形特征已不容易分辨,但烧蚀沿界面发展的特征仍非常明显。

所有的模拟实验都很难再现典型的口袋型烧蚀特征,因此关键的载荷因素仍不清楚。Sopok等人<sup>[3]</sup>曾推测口袋型烧蚀也是由界面孔洞演化而致,但没有说明孔洞成因。但Cote等人证实<sup>[1]</sup>,当基体烧蚀主要以口袋型方式发展时,镀层很容易剥离,这与枪管JD-WJG的情况相符。关于穿透性烧蚀特征的研究不多,但从寿命角度来看,此时可以存在裂纹闭合机制<sup>[6]</sup>,这对降低界面应力和减少烧蚀气氛进入基体大有好处,身管寿命可望较高。枪管JS-JG相对较好的烧蚀寿命数据间接证实了这一点。

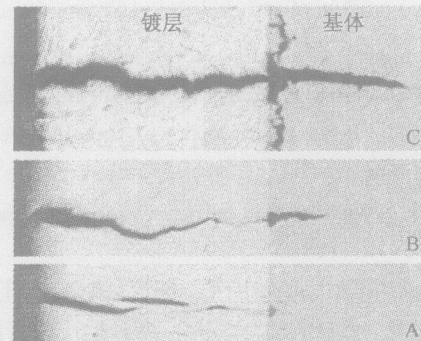
图 3 枪管 JD-JG1 的烧蚀形貌  
Fig. 3 The appearance of substrate erosion in tube JD-JG1

图3为寿命合格枪管JD-JG1的烧蚀形貌。与图2相比,基体同样具有三角形烧蚀的特征,甚至在C区中也可清楚观察到。但烧蚀区域明显变小,特别是在C区中,沿界面方向的烧蚀受到抑制而转为次界面(即平行于界面方向上的基体中)烧蚀。

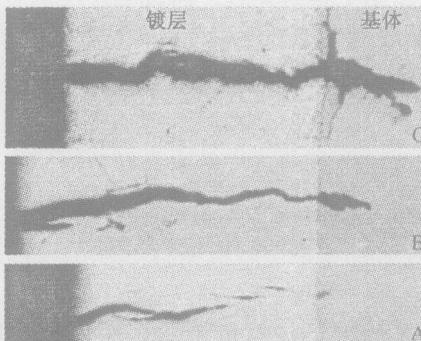
图 4 枪管 JD-JG2 的烧蚀形貌  
Fig. 4 The appearance of substrate erosion in tube JD-JG2

图4为寿命合格枪管JD-JG2的烧蚀形貌。可以看出,基体无三角形烧蚀特征,即初始烧蚀不是从界面开始。从C区中可以看出,随后的烧蚀在次界面中进行,这与JD-JG1枪管相同。比较B区和C区,笔者把这种初始烧蚀形状称为橄榄形。

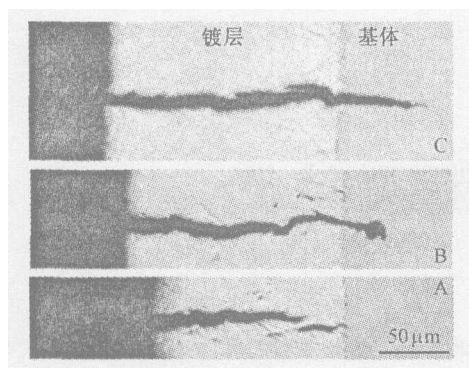
图5 枪管 JS-JG 的烧蚀形貌

图5为超寿命合格枪管JS-JG的烧蚀形貌。可以看出,界面和次界面均无烧蚀现象,基体烧蚀是以镀层裂纹直接穿透基体的方式进行。
