碳纤维复合材料破坏的超声波检测

中国科学院力学研究所

摘要: 本文对碳纤维增强复合材料 0° 、 $\pm 45^\circ$ 和 $0^\circ/90^\circ$ 铺层的无缺口、有直边缺口、有中心圆孔和有中心缺口层板,作了静态拉伸试验研究。采用超声波扫描成像检测方法,检测了碳/环氧复合材料在不同加载区域内的损伤分布及损伤程度,得到了载荷—损伤程度曲线和材料内部缺陷分布的分层图象。结果表明:带有垂直于载荷方向直边缺口的试件在受静态拉伸时,裂缝不是沿缺口长度方向作自相似扩展,而是沿纤维方向的界面扩展,缺口基本上不影响试件无缺口部分的承载能力;对于带中心缺口的试件,首先出现缺口尖端的界面分离;带中心圆孔的试件,损伤从孔周开始,逐渐沿纤维方向扩展。本文还分析了试件的损伤和破坏机理。

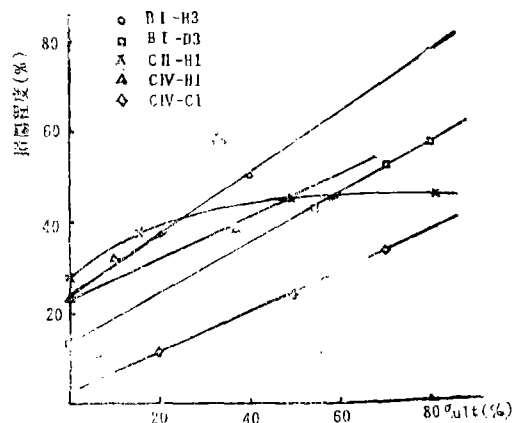
图3 碳/环氧σ_{ult}—损伤程度曲线

1.由载荷—损伤程度曲线可以看到,在拉伸加载试验中,随着载荷的增加,损伤程度也迅速增加。0°和0°/90°铺层的载荷—损伤程度曲线基本上是线性的,而±45°铺层是随着载荷的增加,损伤程度开始是线性的增长,接着迅速增长然后逐渐变慢,转为非线性。

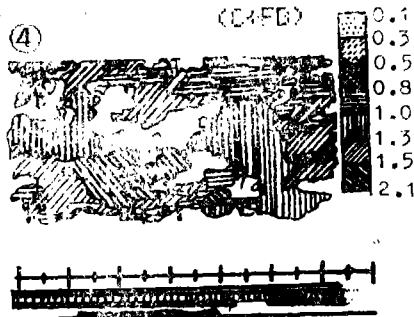
图4 80% σ_{ult} 0°试件内部缺陷分布图 (C+FB)

0°铺层两侧带边缺口试件 (BI-D₃) 在加载前后用超声波检测，在加载前试件只有少量损伤，主要是层间粘接有缺陷。试件加载后，其应力应变关系是线性的，在0°铺层中主要由纤维承载，当加载至20%极限载荷时，就产生一定的损伤，显示门槛为20%时，损伤百分数为37.2%，主要由于缺口的初始张开而引起沿裂纹顶端的界面(沿纤维方向)分离，当加载至40%极限载荷时，纵向损伤继续沿纤维方向扩展，当加载至80%极限载荷时，损伤百分数高达77.9%，这时试件损伤扩展到试件内各层，穿透整个试件，直至破坏。载荷—损伤程度曲线基本上是线性的，见图3，极限拉伸强度为659MPa。用超声波扫描装置，检测了材料在不同加载区域内部缺陷的形状，大小和位置分布，并进行了比较。在同一张图上，可用七种不同的颜色分别表示缺陷在材料内部的不同层次，能直观地看出材料内部缺陷的产生和扩展情况，加载至80%极限载荷时，材料内部缺陷分布图(C+FB)

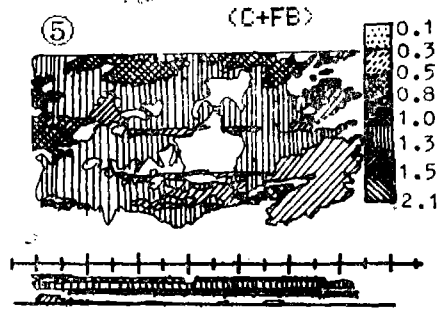
图5 80% σ_{ult} 试件内部缺陷分布图 (C+FB)

0°铺层带中心圆孔试件 (BI—H3) 在承受拉伸载荷后, 加载到20%极限载荷时, 只有少量损伤; 加载到54%极限载荷时, 损伤增大, 损伤百分数为42.9%, 在圆孔周围出现很多缺陷; 加载到70%极限载荷时, 试件在孔周围出现的裂纹继续扩展, 并沿纵向贯穿试件直至断裂, 损伤百分数为53%。载荷—损伤程度曲线稍有弯曲, 但基本上是线性的。见图3, 极限拉伸强度为468MPa。用超声波成像装置, 检测材料在不同加载区域内部缺陷的分布, 加载至80%极限载荷时, 材料内部的缺陷分布图 (C+FB) 见图5。

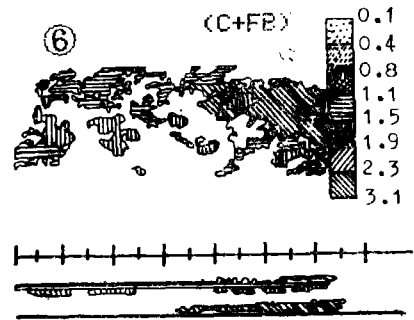
图6 81% σ_{ult} $\pm 45^\circ$ 试件内部缺陷分布图 (C+FB)

$\pm 45^\circ$ 铺层带中心圆孔试件 (CII—H1) 在加载前用超声波检测发现有一定的损伤, 受拉伸载荷后, 由于圆孔的存在, 使得试件在16%极限载荷时就出现有相当多的损伤, 圆孔周围出现裂纹, 当显示门槛为20%时, 损伤百分数达38%; 当继续加载, 树脂开裂并沿45°方向界面分离, 到81%极限载荷时, 各层分离导致剪切破坏, 损伤百分数为45.6%, 载荷—损伤程度曲线见图3。极限拉伸强度为119MPa, 加载至81%极限载荷时, 材料内部缺陷分布图 (C+FB) 见图6。

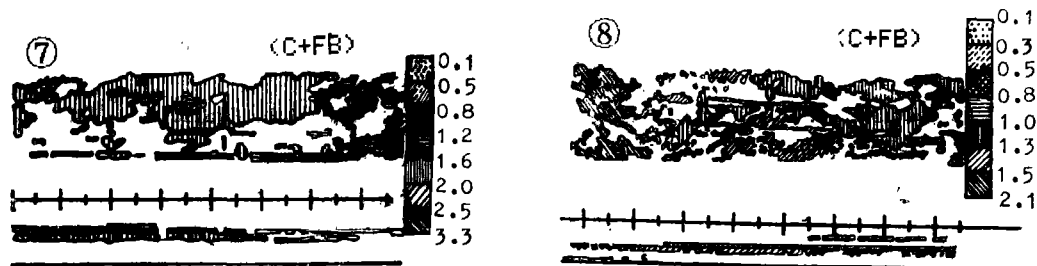
图7 49% σ_{ult} 0°/90°试件内部缺陷分布图(C+FB)

0°/90°正交铺层带有中心圆孔试件 (CIV—H1) 在加载前后用超声波检测, 加载前试件只有极小量的损伤, 主要是层间粘接缺陷, 当试件加载后, 在15%极限载荷且显示门槛为20%时, 损伤百分数为31.6%, 当加载至37%极限载荷时, 损伤主要是90°纤维之间脱胶开裂。当加载至49%极限载荷时, 纵向裂纹开始出现, 损伤迅速扩大。如果继续加载, 纵向纤维发生断裂, 直到最后试件断裂。载荷—损伤程度曲线见图3。极限拉伸强度为641MPa, 加载至49%极限载荷时, 材料内部缺陷分布图 (C+FB) 如图7所示。

0°/90°正交铺层带中心缺口试件 (CIV—C₁) 在承受拉伸载荷, 加载至20%极限载荷时, 只有少量损伤, 显示门槛为20%时, 损伤百分数为10.4%, 加载至50%极限载荷时, 出现有垂直于缺口的纵向裂纹, 同时有90°层的横向裂纹, 损伤增多, 损伤百分数为24%, 当加载至84%极限载荷时, 90°层的横向裂纹继续扩展, 直至断裂, 在纵向出现许多裂缝, 损伤百分数为34.3%, 载荷—损伤程度曲线见图3, 极限拉伸强度为481MPa, 加载至70%极

限载荷时,材料内部缺陷分布图(C+FB)见图8。
