吉普汽车转向机固定螺栓断裂失效分析

吕永华 洪友士 (中国科学院力学研究所, 北京, 100080)

Failure Analysis of Steering Gear Case Bolts

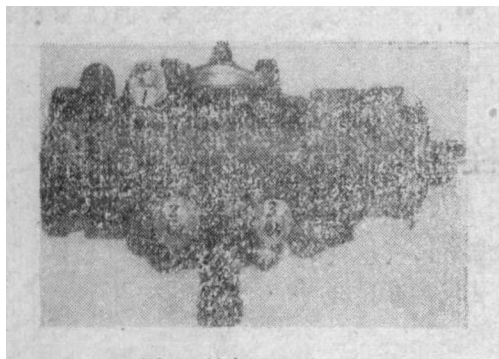
图 1 转向机(1:4)

自1988年12月至1989年2月,先后在不同地区发生了4起BJ/XJ 213吉普汽车转向机固定螺栓的断裂事件。该螺栓的断裂导致吉普汽车转向失控,险些造成恶性事故。转向机如图1所示。螺栓断裂位置均在距螺杆的第二和第三个螺扣之间,而这位位置正是车身左前纵梁内板与螺栓的接触点B(如图2所示)。3根固定螺栓在车中处于水平位置,将转向机固定在车身的左前纵梁上,且1号螺栓位于上部,2号和3号螺栓处于下部。按顺序4起事故发生时的行程分别为312, 526, 1000和1300 km。第一和第三起事故中,上部1号螺栓丢失,下部2号和3号螺栓断裂。第二起事故中,1号螺栓脱扣,2、3号螺栓断裂。最后一起事故中,行程最长,三根螺栓全部断裂。此

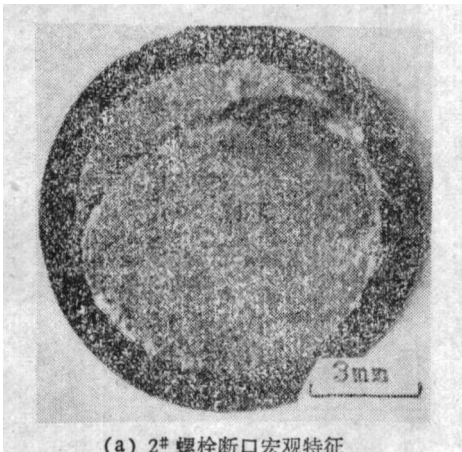
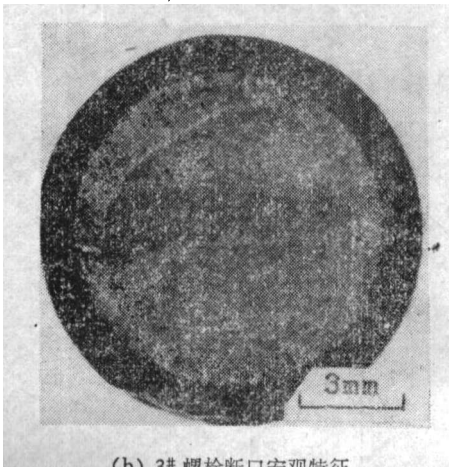
图3 螺栓宏观断口

从宏观上看, 所有断裂螺栓的断面都基本上垂直于轴向, 并具有典型的疲劳失效特征。图 3 及图 5 清楚地表明了这一点。图 3 所示为从第三起事故的转向机上取下的 2 个螺栓的断面形貌(为 2、3 两部位的螺栓)。在断面中部有一个弓形(图 3 a)或三角形(图 3 b)的颜色较灰暗的“纤维状”区。在断面外边缘有 1 个圆环状区, 其表面较平坦且含有向心状条纹。在上述 2 个区之间有 2 个弓形区, 其表面为浅灰色并呈现“海滩状花样”。虽然所有断口都呈现上述的宏观特征, 但不同螺栓断面上 3 个区域的面积不同。表 2 列出上述 2 个典型断裂螺栓断口的测量结果。

在应力集中区通常形成多疲劳源，进一步扩展形成台阶(图3)，台阶指向心部，这也就是裂纹的扩展方向。此外，在一个断面上，不同方向上环状区的宽度也不等(图3a和b)。联系到其他区域的形貌，可以认为，螺栓在其失效过程中承受了不对称的弯曲交变载荷，从而使疲劳裂纹主要在螺栓相对两侧的螺纹根部首先萌生并扩展导致断裂。

(a) 2# 螺栓断口宏观特征

(b) 3# 螺栓断口宏观特征

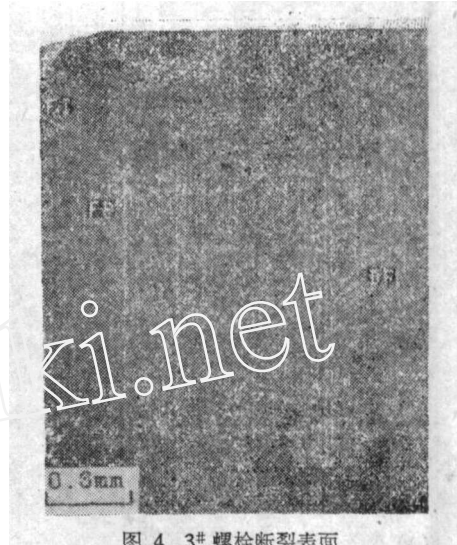
图4 3# 螺栓断裂表面

用扫描电镜(SEM)分别观察了疲劳断裂表面的几个重要特征。图 4 示出 3° 螺栓断裂表面的整体形貌。图 6 a 表明, 位于断面心部的“纤维状”区域为螺栓最后发生快速断裂的区域, 断口呈现等轴韧窝形貌, 多数韧窝直径在 2.5 μm 左右。这种形貌是中碳低合金钢典型的韧性断裂特征。

FI:疲劳裂纹萌生和初始扩展区(环状区)

FP:疲劳裂纹扩展区(月牙区)

DF:终断区(中心区)

终断区两侧的2个弓形区的形貌包括较平坦的小面，撕裂脊和少量孤立的初窝(图6和7)。并可以清楚地观察到不同层次的疲劳裂纹扩展特征。在较低的倍数下，可观察到“海滩线条”(图4)，在中等倍数下(如500×, 1000×)，可观察到“海滩线条”之间并与线条平行的“撕裂脊”(图7a)，在1500倍下可观察到“撕裂脊”之间的“疲劳条纹”(图7c)。

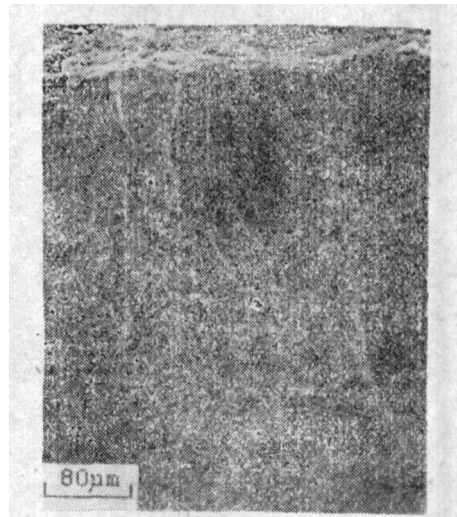
图5 3# 螺栓断裂表面环状区，裂纹从上向下扩展

R:螺纹根部表面

FZ:疲劳裂纹扩展区和初始扩展区(环状区)
